烧结机台车结构改进

攀钢炼铁厂· 宋清勇 唐银生

【摘要】 分析了烧结机台车端面磨损和台车拦板裂纹、断裂的原因,提出了改进方法。

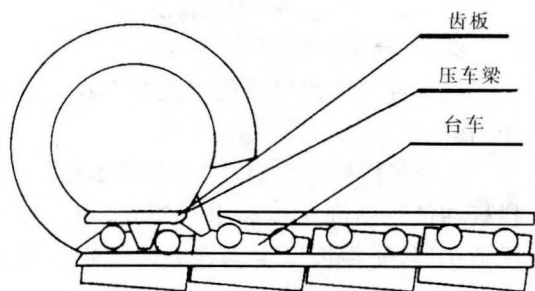
图 2 经过尾部弯道及经过弯道后的状况

烧结机台车端部密封板的磨损主要产生于两台车间发生的相对错动,使端部密封板间发生滑动摩擦而磨损,由于两密封板之间无任何润滑,摩擦较厉害。摩擦主要发生在台车运行中的以下几个过程:

a. 台车经过烧结机尾部弯道进入下部直轨过程中,台车后端(以台车运行方向为前端,下同)被烧结机尾部运行的齿板带起,翘得较高的台车被压车梁强行压下,使相邻两台车端板发生相对错动,引起摩擦,见图 2。

b. 台车在烧结机下部直轨运行过程中。台车后端虽经压车梁强行压下,但台车后端仍翘起,后车轮不能与车道接触,在运行过程中,也可能发生相对错动,引起摩擦,见图 2。

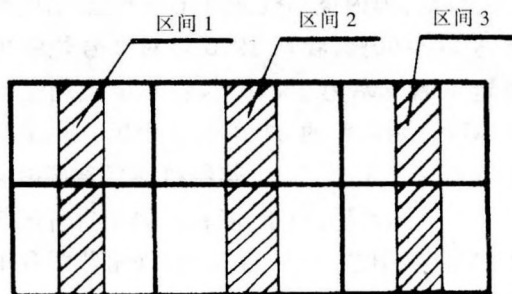
图 3 台车拦板易发生裂纹的位置

台车拦板的裂纹绝大多数产生拦板的垂直方向上,一般都发生在如图 3 所示的 3 个区间中,很少产生于拦板水平方向上,3 个区间中区间 2 中发生的裂纹较多;多数裂纹由拦板下部开始产生,由下而上扩展,裂纹一般经过卡篦条销子孔及拦板与车体固定螺栓孔。裂纹的产生与扩展与台车拦板在烧结过程中的恶劣工作环境是相吻合的。

由此可见,台车拦板在整个烧结过程及在环形车道运行过程中不断受交变热的作用,在不均匀受热和冷热交替作用下,拦板内部产生热应力,在热应力的作用下产生裂纹,随着裂纹的扩展,拦板断裂而损坏。

拦板加强筋由长方形布局改为较原台车拦板相对不规则布局;一侧拦板卡台车篦条的销子改为固定式,以减少销子同拦板配合间隙所产生的漏风。改进前台车拦板见图5,改进后台车拦板见图6。加强筋相对不规则布局有助于改善拦板的受力状况,有助于热应力的合理分布,减少局部热应力集中,从而相对防止裂纹产生。同时一侧拦板改为固定式卡篦条销子后,去掉了销子孔,可防止因机加工引起的微裂纹。

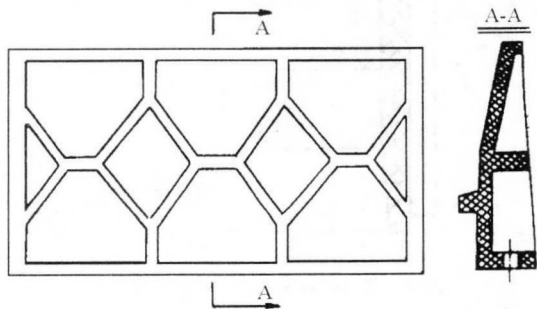
图6 改进后台车拦板加强筋布局及卡篦条的销子

4块实验台车拦板在1年零2个月的实验期中未发现裂纹,目前运行状况良好;改进后台车拦板寿命较原拦板寿命有明显提高。预计可延长寿命1年。

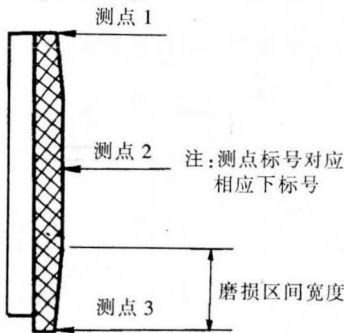
图7 测点布局图(密封板侧视图)

台车端面密封板磨损成曲面,中部磨损小,两端磨损大(见图7),下端磨损大于上端,中部磨损量0.0mm~2.5mm,下端部磨损量1.5~6.0mm,上端磨损量0.0mm~5.0mm。(见表1、表2),下端磨损区间宽度60mm~80mm(见表3)。

1998年4月测试结果为:密封板磨损成曲面磨损(见图7),最大损量大约6mm;以后

从磨损趋势看,初期磨损较快,往后磨损明显减缓,这与台车经过机尾弯道实际情况是相符的,磨损初期时,台车经过弯道、及台车往机头方向行进中,台车间接触面小,随着磨损量加大,接触面逐渐增大,单位面积上压力减小,磨损也逐渐减缓。
