陇南公路总段桥梁震害及易损性分析

摘要: 陇南公路总段所辖百余座大中小桥, 在 5.12 四川汶川特大地震中遭受了不同程度的损害。本文首先介绍了这些桥梁的震害和现场鉴定情况, 然后为验证桥梁易损性理论分析与现场科学考察所得震害等级的一致性, 在收集大量所需参数的基础上, 采用公路桥梁震害预测经验统计法, 对其中 154 座有详备资料的桥梁进行了易损性分析, 并与科考结果进行统计意义上的对比, 从较好的一致性中验证了桥梁震害预测结果。最后在公式修正和桥梁加固等方面提出了建议。

Seismic damage and vulnerability analysis of bridges along Longnan Highway

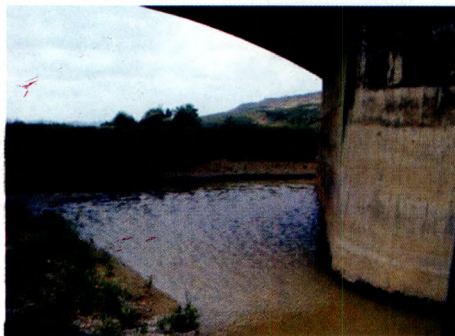
在地震作用下,多数桥梁都发生了中等及中等以上程度的破坏。震害表现为:梁体、翼板、主拱圈、拱腹、拱肋、桥台处裂缝,缝宽为几毫米至几厘米不等;主拱圈出现空洞、变形;局部露筋、渗水现象严重;横隔板断裂;梁体、墩台表面混凝土剥落;桥面铺装、栏杆等处毁损;伸缩缝破坏;锥坡塌陷、基础移位,有些还出现了基础处砂土液化,桥墩冲刷等情况,如图 2、图 3 所示。

图 2 祁山大桥桥墩冲刷

Fig. 2 Pier scouring of Qishan bridge

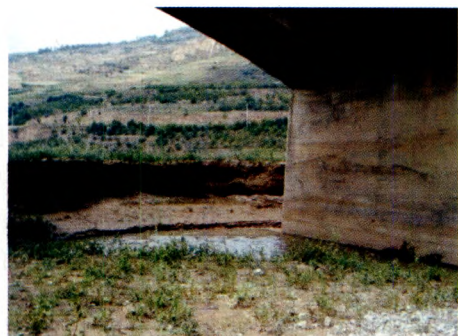
图 3 祁山大桥河床下淤积

Fig. 3 Riverbed silt of Qishan bridge

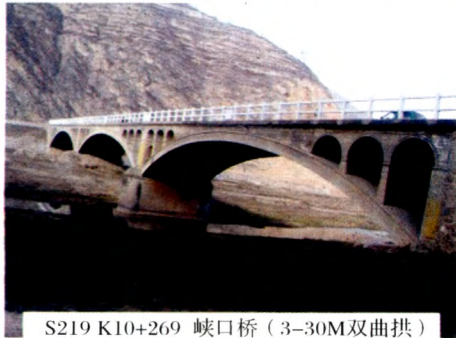
(1)震前已加固的桥梁震时表现良好。如 S219 线路峡口桥于 2007 年下半年进行了粘贴钢板危桥加固,震后 2 号孔腹拱出现横向裂缝,宽 2~5 mm,仅为轻微破坏,见图 4 和图 5。

图 4 峡口桥震后外观

Fig. 4 Xiakou bridge after the earthquake

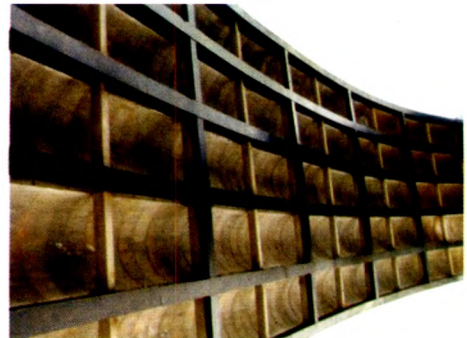
图 5 粘贴钢板加固外观

Fig. 5 Paste the plate for reinforcement

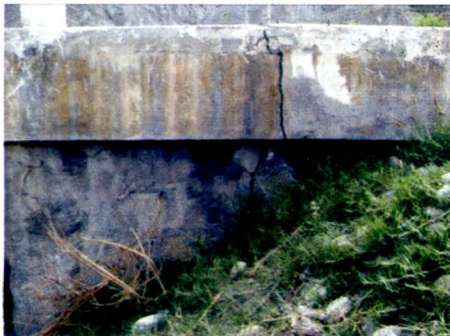
(2)震前已有损伤的桥梁震后损伤加重。如 G212 线路年家村 3 号桥,上部结构为 1×20 mT 梁桥。震前兰州岸桥台左侧竖向裂缝,缝宽 0.3 mm、缝长 1 m,重庆岸右桥台侧墙竖向裂缝 2 条,缝宽 0.2 mm,左路缘石裂缝 0.2 mm。震后兰州岸桥台左侧竖向裂缝,缝宽变为 10 mm,缝长成通缝。重庆岸桥台右侧墙竖向裂缝 2 条,缝宽 10 mm,缝长成通缝,左侧路缘石裂缝变为 5 cm,见图 6。

图 6 年家村 3 号桥桥台侧墙竖向裂缝

Fig. 6 Vertical cracks on side wall of No. 3 abutment of Nianjiacun bridge

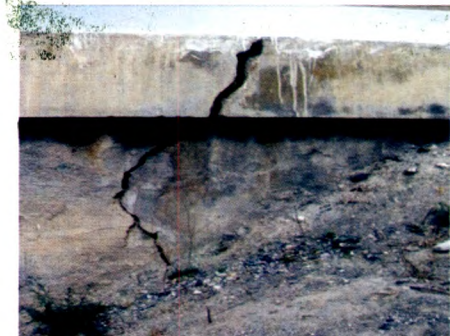
(3)次生灾害影响,如年家村 2 号桥,5.12 地震引发的次生灾害泥石流夹杂的巨石对第一段梁碰撞致使其损伤严重,该梁保护层脱落、主筋外露,距 1 号台 7 m 处梁底及腹板产生网状裂缝及斜裂缝,长 10 m,宽 0.5~1.0 cm,见图 7。

图 7 年家村 2 号桥桥台侧墙竖向裂缝

Fig. 7 Vertical cracks on side wall of No. 2 abutment of Nianjiacun bridge

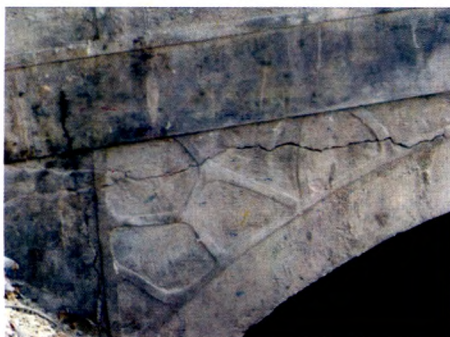
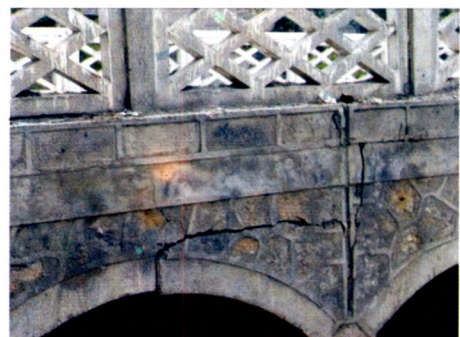
(4)本次桥梁 50% 以上是拱桥,主要分为双曲拱、石拱、坦肋拱、刚架拱几种。拱桥因为其特有的结构型式,具有良好的抗震性能。而在此次地震作用下,82 座拱桥中,有一半的拱桥发生了中等及以上的破坏,一半发生了轻微破坏。G212 线路甘家沟桥,上部结构 1×30 m 双曲拱桥,震前腹拱、拱波、拱上侧墙裂缝,震后腹拱、拱波、拱上侧墙裂缝增大,见图 8~图 11。

图 8 甘家沟桥拱上侧墙裂缝

图 9 甘家沟桥拱上侧墙裂缝

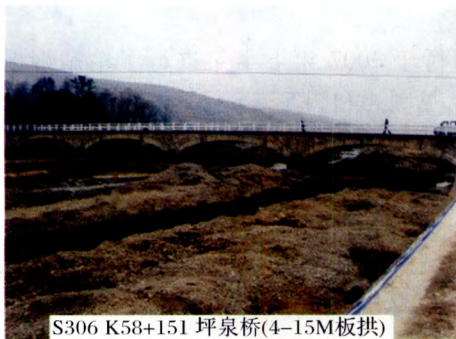
图10 坪泉桥震时发生严重破坏

Fig. 10 Serious damage to Pingquan bridge during earthquake

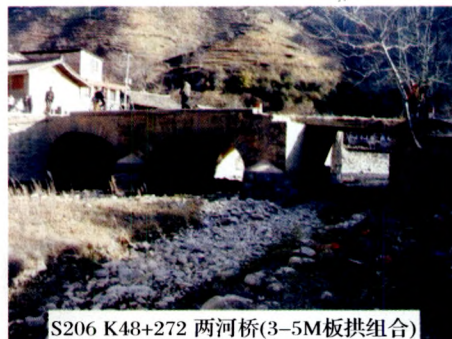
图11 拱圈严重变形的两河桥

Fig. 11 Serious distortion of Lianghe bridge's arch

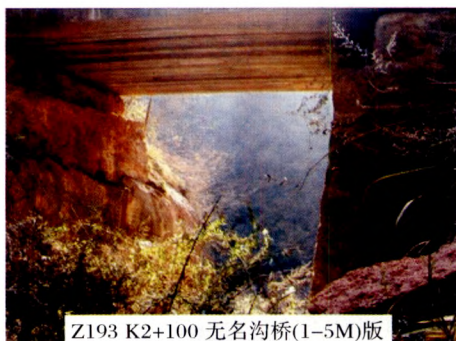
(5) 建设年代久远的桥梁设计荷载偏低,出现严重梁体碳化,钢筋锈蚀,拱波渗水等问题,如图12、图13,地震中破坏严重。

图12 年代不详的老旧桥梁

Fig. 12 An old bridge the construction time of which is unknown

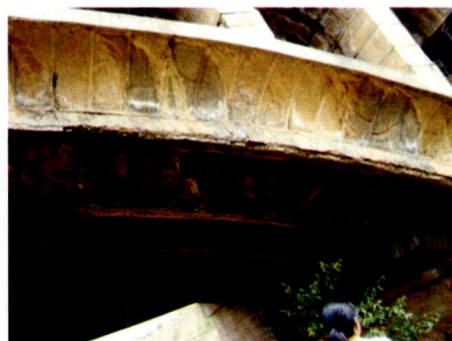
图13 马街桥腐蚀严重

Fig. 13 Serious corrosion to Majie bridge
