# 贵州省纳雍县岩脚寨危岩崩塌灾害成因初步分析

刘传正<sup>1</sup>, 郭强<sup>2</sup>, 陈红旗<sup>1</sup>

(1. 中国地质环境监测院, 北京 100081; 2. 贵州省国土资源厅, 贵州 贵阳 550000)

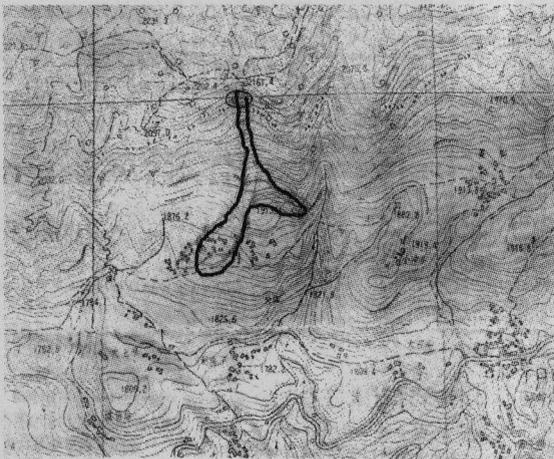
图1 岩脚寨危岩崩塌灾害分布范围

发生崩塌的危岩体后缘高程约2200m, 前缘高程约2160m, 相对高差约40m。危岩体东西长约35m, 南北宽约3m, 垂直厚度约40m, 体积约4000m<sup>3</sup>。崩塌堆积体前缘高程约1850m, 崩塌体分东西两支由北向南崩落堆积(图1)。前后最大落差350m, 造成危害的西支最大水平冲击距离约500m。
