一起爆破飞石事故的事故树分析

(武汉理工大学资源与环境工程学院,湖北武汉430070)

Analysis of a Blasting Fly Rock Accident by Fault-tree Method

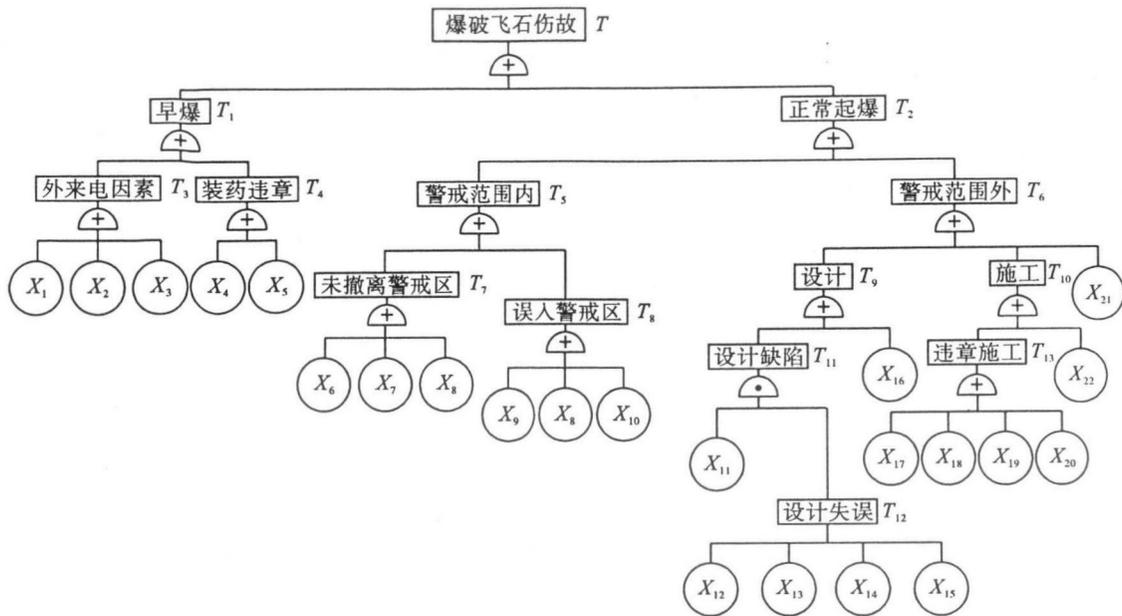
图1 爆破飞石事故的FT图

通过对大多数飞石事故中可见与可控因素的观察、研究与探讨,得出爆破产生飞石的原因与爆破设计、施工、安全警戒线、地质等因素有关。建造如图

1所示的FT图。

$$\begin{aligned}
 T &= T_1 + T_2 \\
 &= (T_3 + X_4) + (T_5 + T_6) \\
 &= X_1 + X_2 + X_3 + X_4 + X_5 + X_6 + X_7 + X_8 + X_9 \\
 &\quad + X_{10} + X_{11}X_{12} + X_{11}X_{13} + X_{11}X_{14} + X_{11}X_{15} + X_{16} \\
 &\quad + X_{17} + X_{18} + X_{19} + X_{20} + X_{21} + X_{22}
 \end{aligned}$$

从爆破飞石事故树图上可以看出,组成爆破飞石事故的逻辑门共有 14 个,其中逻辑或门有 13 个(占总数的 92.8%),与门有 1 个(占总的 7.2%)。因此,从逻辑构成比例来看,爆破飞石事故的发生几率是很大的,存在的危险性也就很大。

从事故树分析图上可知,最小割集为 20 组,最小径集为 4 组。可知爆破飞石事故可能发生的途径有 20 条,而预防的途径仅只有 4 条。并且最小割集中包含的基本原因事件很小(大多只有一个),最小径集中包含的原因事件较多。所以爆破飞石事故是更容易发生的。

由结构重要度分析可知, x_{11} (未探明的地质构造)结构重要度最大,表明该原因事件在事故的构成位置上最重要。对于本次实际事故,如果地质构造未探明,遇到断层或矿体节理发育好的地方,这样装药量会比正常情况下要大而导致飞石事故的发生。可知 x_{11} 的影响大是正常的,因此在实施爆破施工设计中要准确探明地质构造。
