# 具地下室之重建大樓連續壁深導牆的施工案例

## 摘 要

## CASE STUDY OF THE CONSTRUCTION OF DEEP GUIDE WALL FOR BUILDING REHABILITATION WITH BASEMENTS

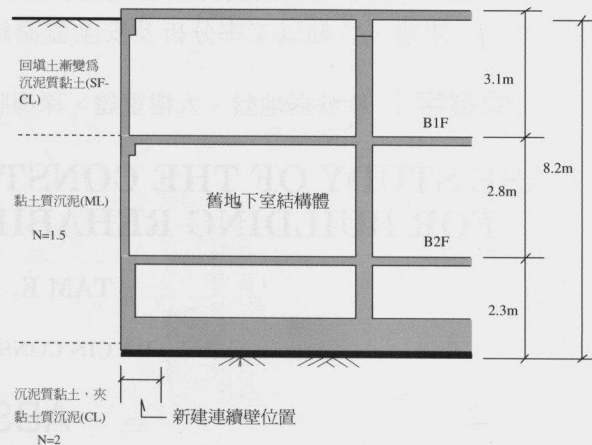
圖二 原建物地下室剖面圖

基地內原為地上14層、地下2層之鋼筋混凝土大樓，約於1970年代完工，屋齡約30年左右，因921地震受損而原地重建，根據建築師提供之資料及施工單位向市府建管處調閱相關圖說研判，原建物は採筏式基礎，深約8.2m，並無任何永久性擋土結構物，圖二為原建物地下室剖面圖。

如圖一及圖二所示，除基地東側外，新建之擋土連續壁均與舊地下室結構外牆重疊，所以無法利用舊地下室結構外牆作為新連續壁構築時之內或外導牆，因此須新設臨時擋土支撐措施，把舊地下室外牆、邊樑及部份樓版由上而下逐步拆除，然後施作新導牆。

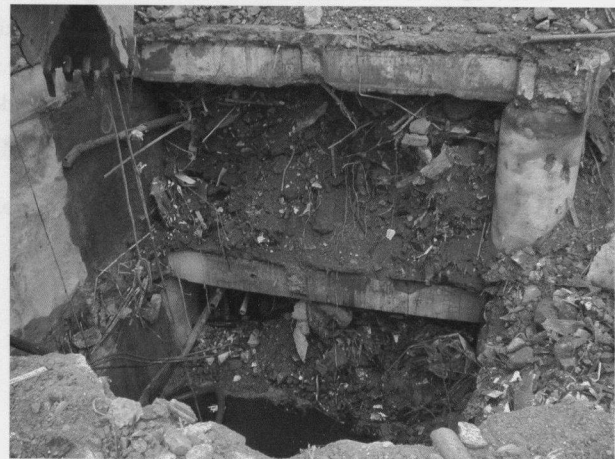
照片一 舊地下室內部回填情況

原建物地上結構已先行發包拆除並將混凝土碎塊回填至地下一層及二層內，地下室結構則仍保留(見照片一)。

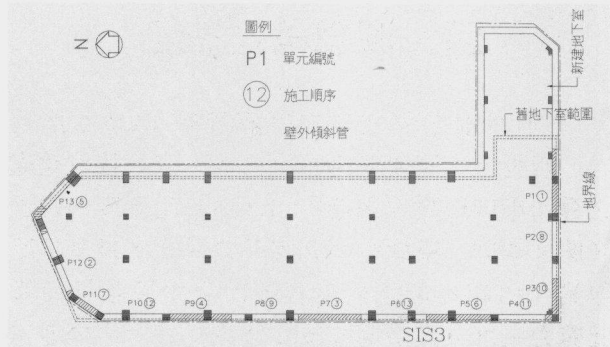
圖七 深導溝分區施工順序平面圖

考慮工期緊迫、導牆預留鋼筋搭接問題、一次開挖面不宜過大及場地動線等因素，以分向及分段對稱的原則，全基地分成三個作業區(南、西及北側)共13個單元(編號P1~P13)，每次每區1個單元同時進行深導牆之施工，每深導牆單元之施工是以一~二個跨距的範圍(約6m~12m左右)為單元，並採用跳島式施工，先行開挖施工之深導牆單元須完成回填後才能進行相鄰單元之破碎及開挖作業，圖七為深導溝分區施工順序平面圖。

施工單位於深導牆施作前，於基地西側先行安裝1支深48m之土中傾度管(編號SIS3，如圖七所示)，作業期間定期進行量測以掌握土壤及擋土鋼板樁之側向位移，圖九為傾度管SIS3於深導牆單元編號P6施作期間之量測成果(富國技術工程股份有限公司，2003)，此外，利用Rido程式(RFL，2001)預估鋼板樁於深導牆完成時之側向變位也同時繪於圖中，由量測結果得深導牆完成時土體之最大側向位移約介於6.5~7cm之間，出現於地表下9m，而鋼板樁底之側向位移約為0.5cm，而鋼板樁之最大側向位移預估值約為5.5cm，出現於地表下6.5m，量測值與預估值兩者之差異研判可能是因為軟弱黏土受施工震動影響而降低強度及土壤潛變特性所造成，此外，模擬分析時未把內導牆與原地下室樓版連結及無筋混凝土隔牆之支撐效果納入考量也是因素之一。

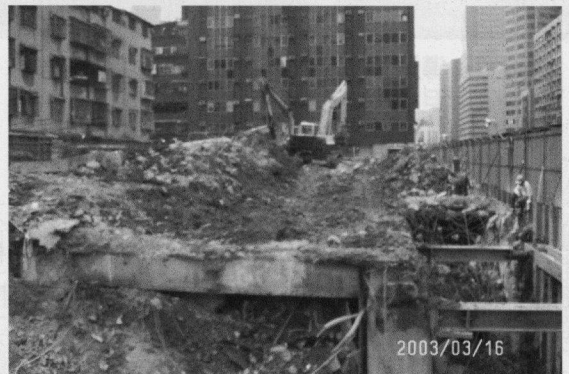
照片二 破碎舊地下室及架設水平支撐

破碎舊地下室結構上半段時是使用PC200挖土機、下半段則是使用PC60挖土機，破碎後混凝土碎塊將暫時堆置在工區內，待內、外導牆單元完成後再回填至舊地下室內。深導牆混凝土澆置是使用PC200吊掛一具吊桶及軟管進行灌注作業，現場施工情形如照片二~七所示。

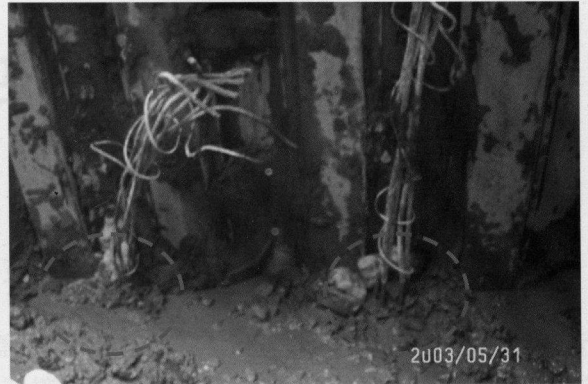
照片九 施作P3單元時出露之殘留鋼筋混凝土樁

(2)當進行最後一個深導牆施工循環單元P3時，於破碎舊建物基礎及開挖至11m時仍發現有4支鋼筋混凝土樁出露(見照片九)，研判開挖面下殘留之樁體應不長，乃針對個別樁體繼續破碎至12m並將鋼筋拔出，但在12m以下仍發現有一段長度不明之鋼筋，經與監造單位檢討及考量當時可能使用之施工機具及技術、樁體混凝土實際強度、所使用之鋼筋號數大小及避免開挖面曝露時間過長引致鋼板樁側向變形量(土壤潛變)及地面沉陷量增加等因素後，乃決定先行澆灌PC及施作導牆，待日後連續壁施工時直接挖掘拔出殘留鋼筋。
