NOTA CLÍNICA

Desgaste catastrófico del componente acetabular en prótesis total de cadera

Catastrophic failure of the acetabular component in total hip arthroplasty

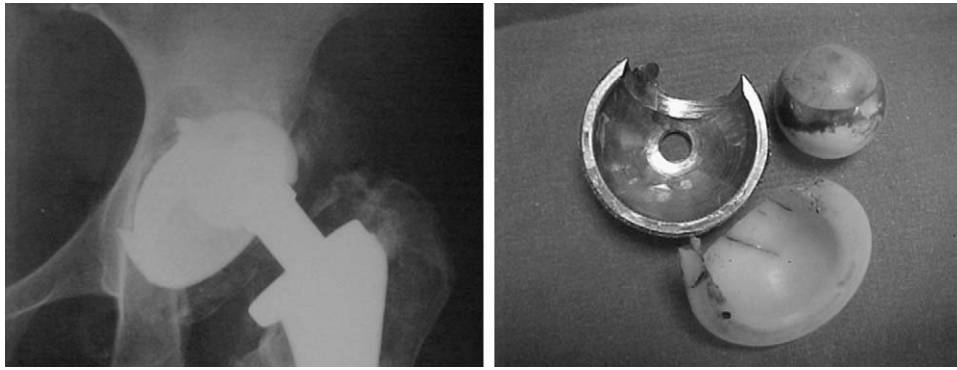
Caso 1. Paciente reumática de 37 años, que había permanecido asintomática durante 104 meses pero previamente a la segunda cirugía tenía una puntuación de 18 según la escala de Harris. Es decir, dolor intenso con limitación importante, caminando con 2 bastones solamente por casa, con imposibilidad para subir escaleras, calzarse, sentarse y utilizar el transporte público. Presentaba disimetría y la movilidad articular limitada. En el estudio radiológico se observa

subluxación superior de la cabeza femoral protésica por desgaste del cotilo metálico con el consiguiente fallo mecánico del mismo, lo que se corrobora tras la retirada de los componentes (fig. 1). Durante la cirugía se aprecia un defecto óseo pélvico de más del 50% del anillo, con severa afectación en un área horaria entre las 9 y las 17. No se pudo hacer el recambio y se optó por una artroplastia de resección de Girdlestone.

Figura 1 Caso 1: radiología prequirúrgica e implantes extraídos.
