Fréquence de survenue et conséquences des fuites péri-acétabulaires de ciment lors des arthroplasties totales de hanche. Analyse rétrospective d'une série de 269 prothèses totales scellées[☆]

Peri-acetabular cement extrusion in the course of total hip replacement: Incidence and consequences. An analysis from 269 consecutive cemented total hips

H. d'Astorg^{a,*}, J. Amzallag^a, A. Poignard^a, F. Roudot Thoraval^b, J. Allain^a

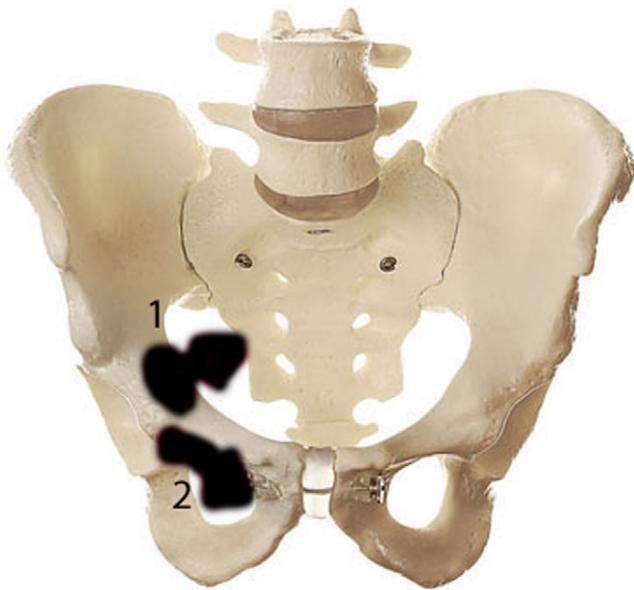
Figure 1 Différentes localisations des fuites. 1. Vers le petit bassin. 2. Vers le foramen obturé. 3. Mixte = 1 + 2.

Nous avons identifié puis qualifié la taille et la localisation de la fuite par une double lecture de l'ensemble des radiographies standard de face et de profil réalisées avant la sortie des opérés. La taille de la fuite était évaluée par le rapport entre sa plus grande surface radiographique sur une des deux incidences et celle de la tête fémorale prothétique (diamètre 32 mm) : inférieur à un tiers, entre un tiers et deux tiers ou supérieur à deux tiers. Trois localisations ont été distinguées : fuite dans le foramen obturé, dans le petit bassin ou mixte (foramen obturé + petit bassin) (Fig. 1). Le trajet suivi par la fuite du ciment a été analysé en fonction du résultat radiographique : à travers l'arrière fond acétabulaire, à travers un plot perforant ou sous l'échancre ischio-pubienne.

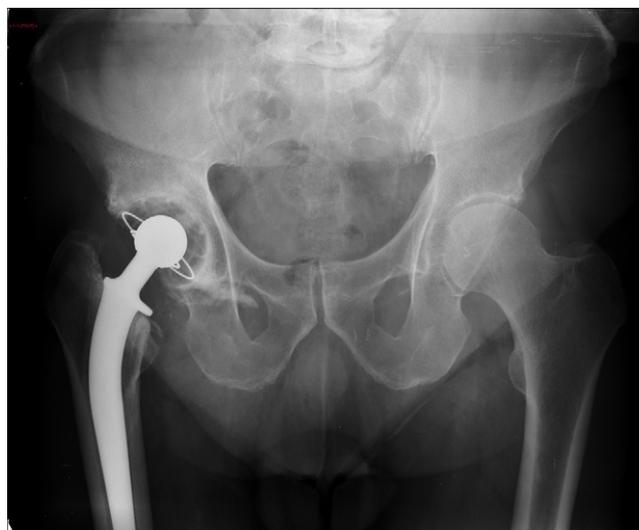
Figure 2 Radiographie du bassin de face postopératoire. Fuite sous l'échancrure ischiopubienne vers le foramen obturé.

Une fuite de ciment était survenue dans 68 cas (25,3%, IC 95% : 20,1 – 30,4%), dont 47 dans le foramen obturé, 15 dans le petit bassin et six mixtes dont la taille est précisée dans le [Tableau 2](#). La présence de ciment dans le foramen obturé était la conséquence d'une fuite sous l'échancrure ischiopubienne ([Fig. 2](#)) alors que son passage dans le petit bassin était la conséquence d'un plot perforant soit pubien, soit ischiatique ou d'une solution de continuité dans l'arrière fond de l'acétabulum ([Fig. 3](#)). Pour les 142 (57,7%) patients ayant répondu à notre sollicitation, la comparaison des radiographies contemporaines au ques-

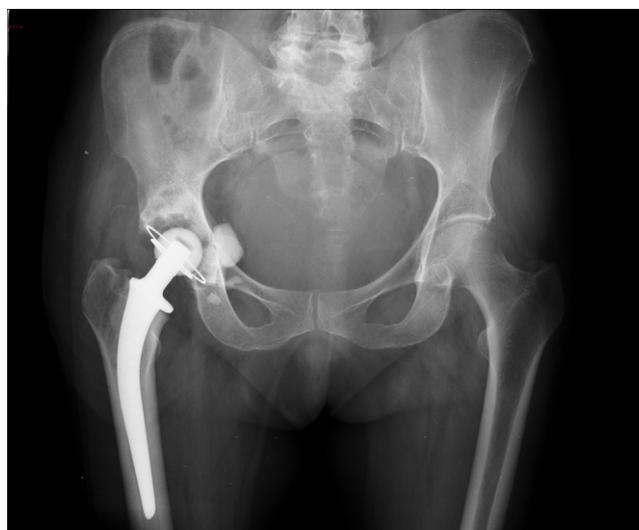
Figure 3 Radiographie du bassin de face postopératoire. Fuite au travers d'une solution de continuité dans l'arrière fond acétabulaire et fuite vers le foramen obturé.
