La imagen del mes

Hernia retroanastomótica tras cirugía bariátrica**Retro-anastomotic hernia after bariatric surgery**

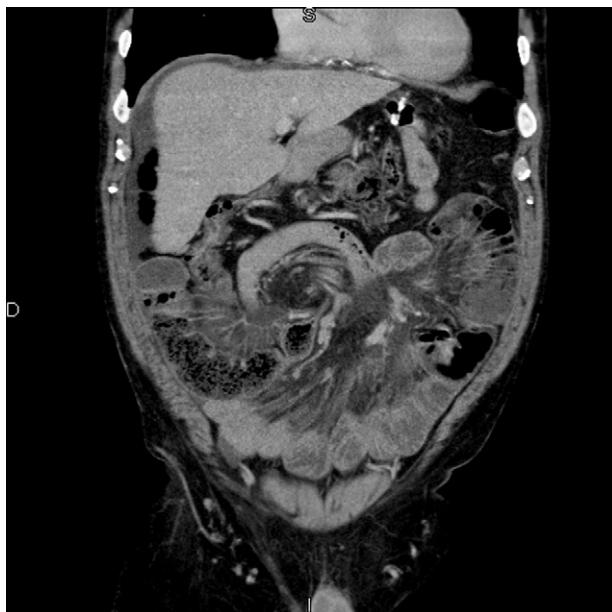
Figura 1

Varón de 60 años que acudió a urgencias por dolor epigástrico, intenso, de inicio súbito y de horas de evolución. Antecedentes personales: cirugía bariátrica 3 años antes (Scopinaro). Exploración física: vientre en tabla. Analítica con 14.000 leucocitos, un 90% neutrófilos. Radiografía de abdomen: dilatación de asas de delgado en hemiabdomen superior. Tomografía computarizada abdominal urgente: rotación completa de asas de delgado sobre eje mesentérico, «signo del remolino» (figs. 1 y 2).

Se practicó laparotomía urgente, y se evidenció herniación completa de asas de delgado a través de meso de pie de asa. Se desvolvularon las asas y se suturó el meso.
