烧结机台车结构改进

攀钢炼铁厂· 宋清勇 唐银生

【摘要】 分析了烧结机台车端面磨损和台车拦板裂纹、断裂的原因,提出了改进方法。

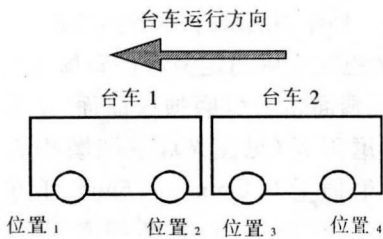
图8 密封板测点位置图

台车端面密封板磨损成曲面,中部磨损小,两端磨损大(见图7),下端磨损大于上端,中部磨损量0.0mm~2.5mm,下端部磨损量1.5~6.0mm,上端磨损量0.0mm~5.0mm。(见表1、表2),下端磨损区间宽度60mm~80mm(见表3)。

注:(1)小数点后一位为估计数;
 (2)位置及测点布局见图7,图8;大写字母代表内侧,小写字母代表外侧;
 (3)原密封板厚度为12mm。
